# ASPHALT PRO

## Mainroad Solves Problem

# in the Cold

## Mainroad Soluciona el Problema en FRÍO

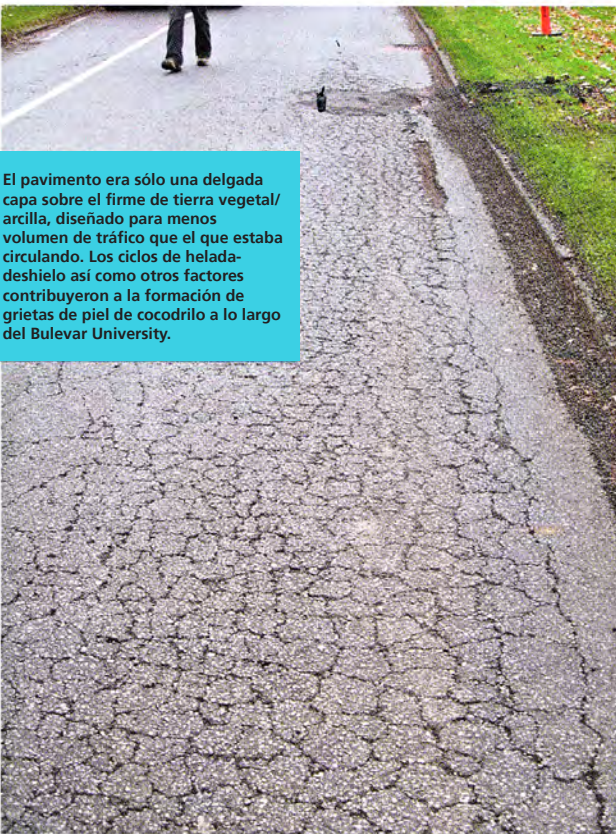
El pavimento era sólo una delgada capa sobre el firme de tierra vegetal/arcilla, diseñado para menos volumen de tráfico que el que estaba circulando. Los ciclos de helada-deshielo así como otros factores contribuyeron a la formación de grietas de piel de cocodrilo a lo largo del Bulevar University.

El producto de EZ Street fue utilizado de forma experimental para colocar una capa temporal sobre las áreas más afectadas con el fin de lograr que la carretera fuera transitable y eliminar/reducir los costos relacionados con las solicitudes de resarcimiento económico recibidos por MoT como consecuencia de autos que habían sufrido daños transitando por el Bulevar University durante ese invierno.

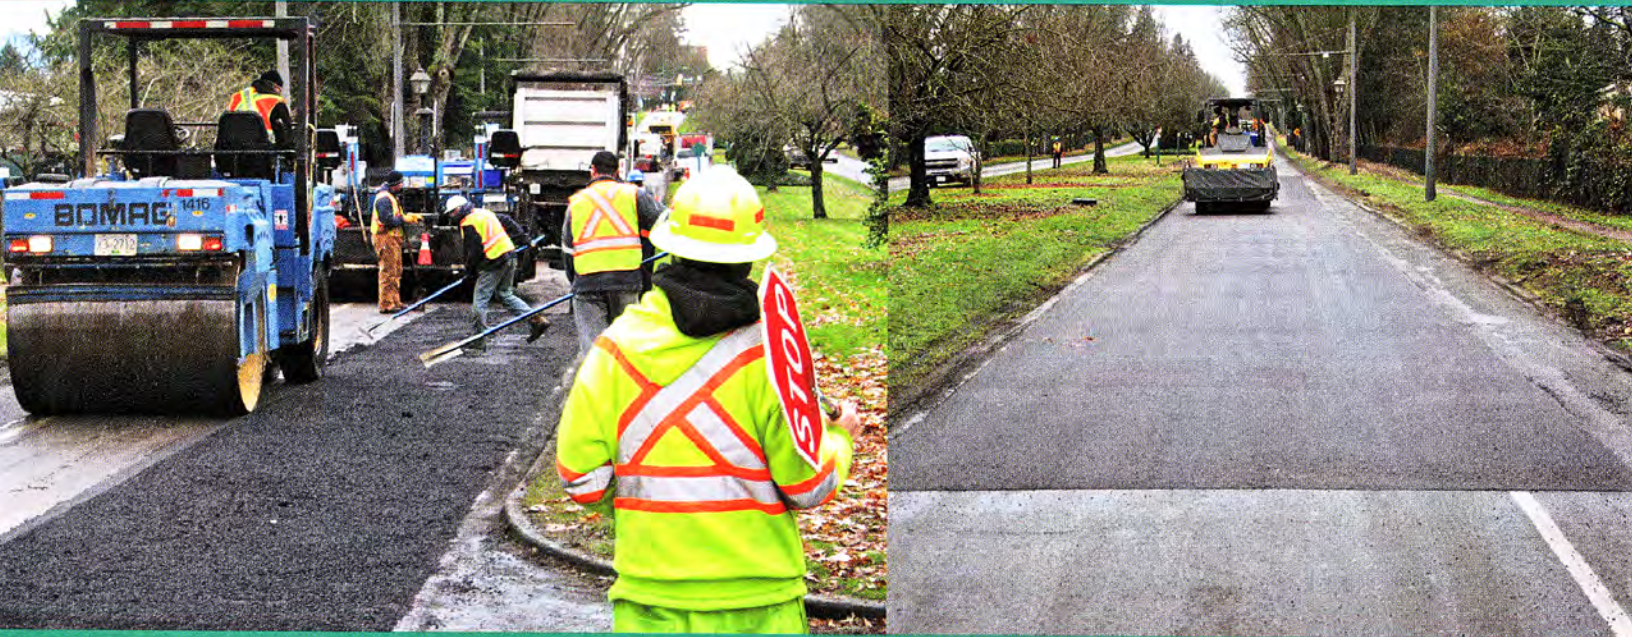
IZQUIERDA: Una vez iniciado el trabajo se hizo evidente que la brigada de operarios de pavimentación contaba con más mano de obra de la necesaria. Los operarios tenían menor tensión trabajando con la mezcla EZ Street ya que no tenían que evitar que la mezcla caliente se enfriara mientras trabajaban a temperaturas que oscilaban entre 38 y 40 grados Fahrenheit.

DERECHA: Una vez iniciado el trabajo se hizo evidente que la brigada de operarios de pavimentación contaba con más mano de obra de la necesaria. Los operarios tenían menor tensión trabajando con la mezcla EZ Street ya que no tenían que evitar que la mezcla caliente se enfriara mientras trabajaban a temperaturas que oscilaban entre 38 y 40 grados Fahrenheit.
